COMUNE DI CARERI

Interventi di progettazione di Bonifica/Messa in Sicurezza Permanente Ex Discarica Loc. Ponte Vecchio – Loc. Stalle del Comune di Careri

Relazione del Piano delle indagini

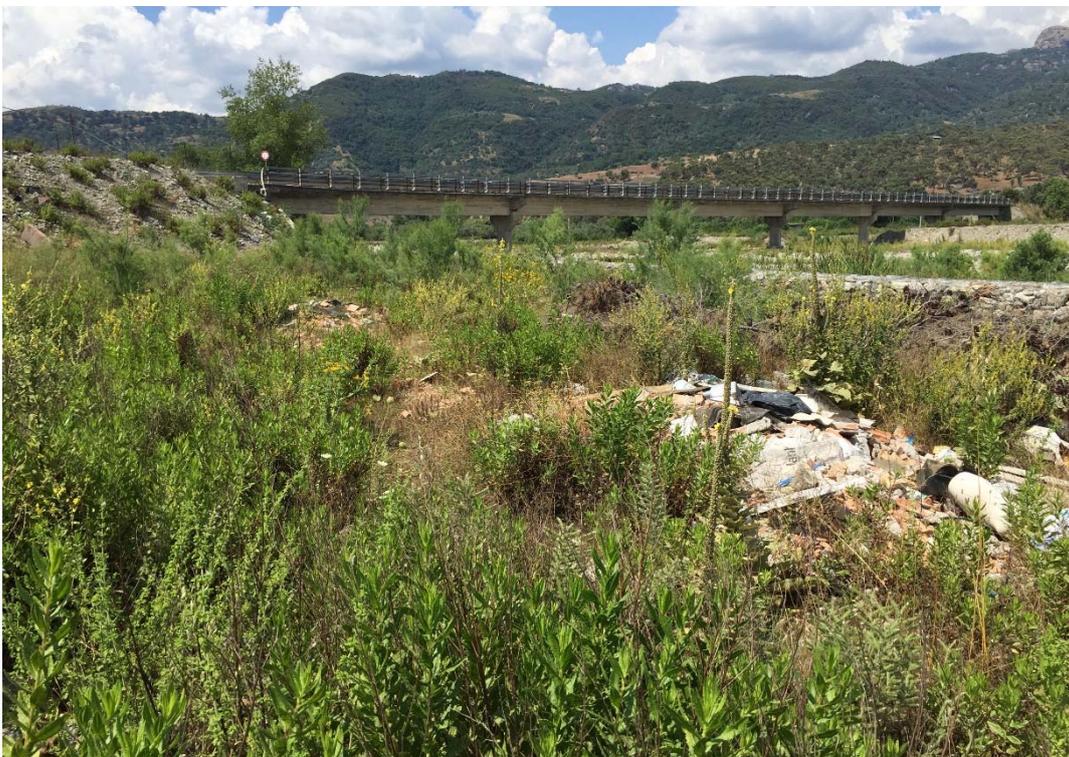
Foto 1: Vista del ponte da dentro l'area di indagine

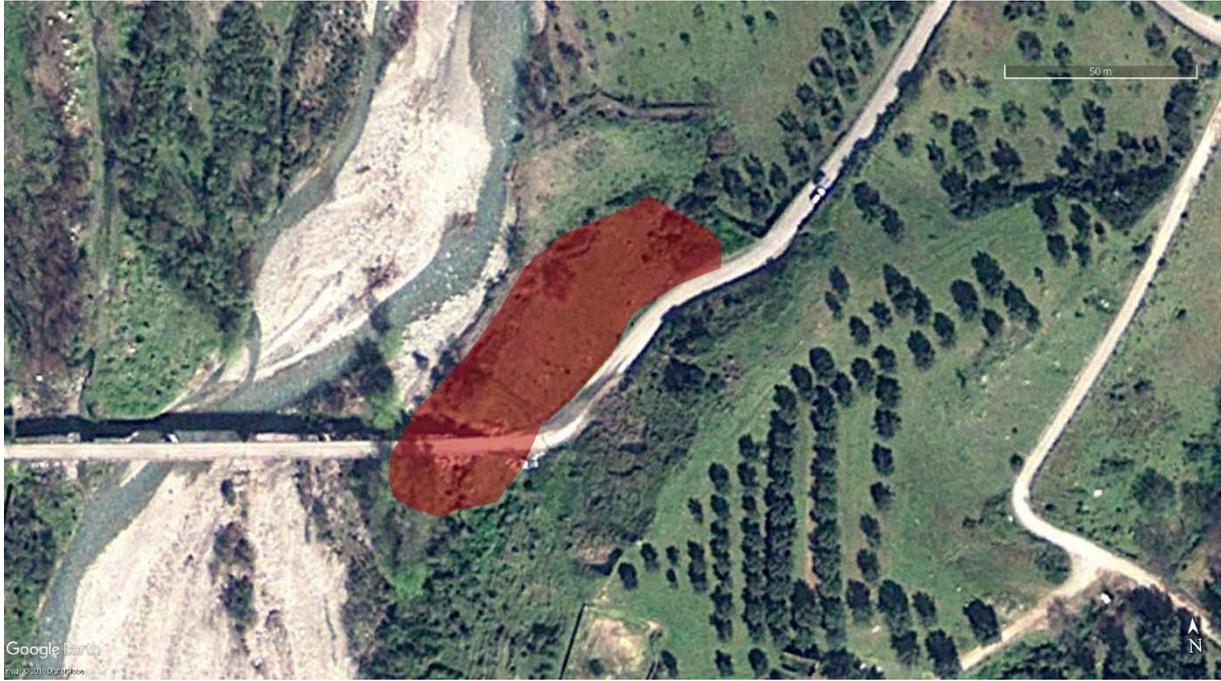
Dal punto di vista cartografico l'area oggetto di caratterizzazione ambientale è rappresentata nella Sezione IV del Foglio 603 della Serie 25 della Carta d'Italia dell'I.G.M. in scala 1:25.000, nonché sulla Carta Tecnica Regionale in scala 1:5.000 – Elemento 603011 – Natile e si sviluppa lungo un territorio debolmente acclive ad un'altitudine compresa tra 108 m e 117 m s.l.m..

Figura 1: Area di indagine

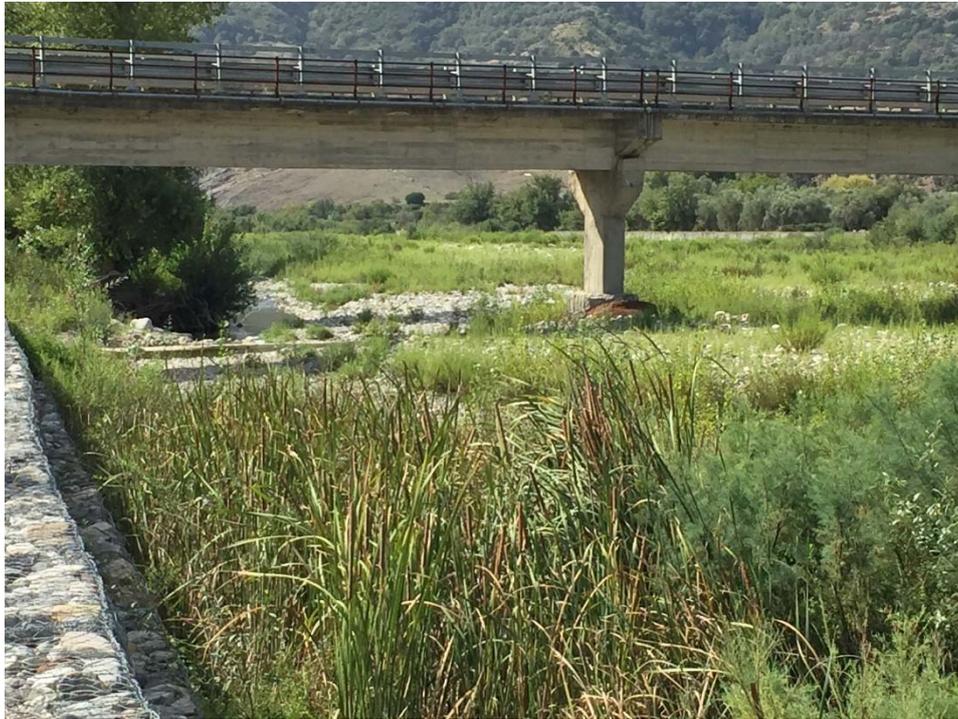
Foto 2: Particolare del ponte ripreso dall'argine di nuova costruzione (24/09/2018)

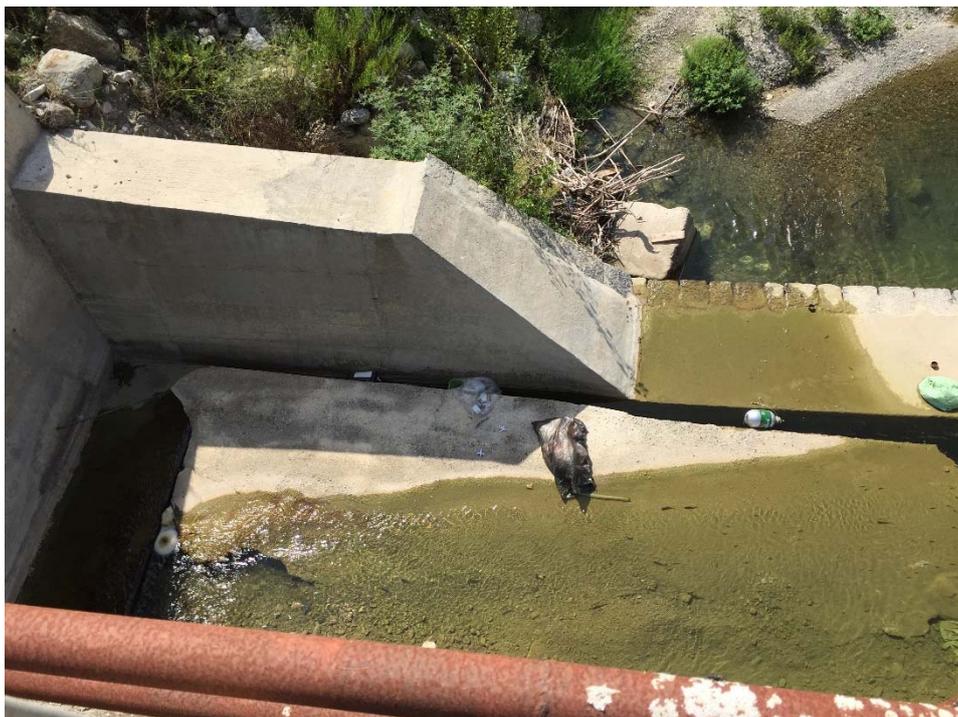
Foto 3: Briglia alla base del ponte (24/09/2018)

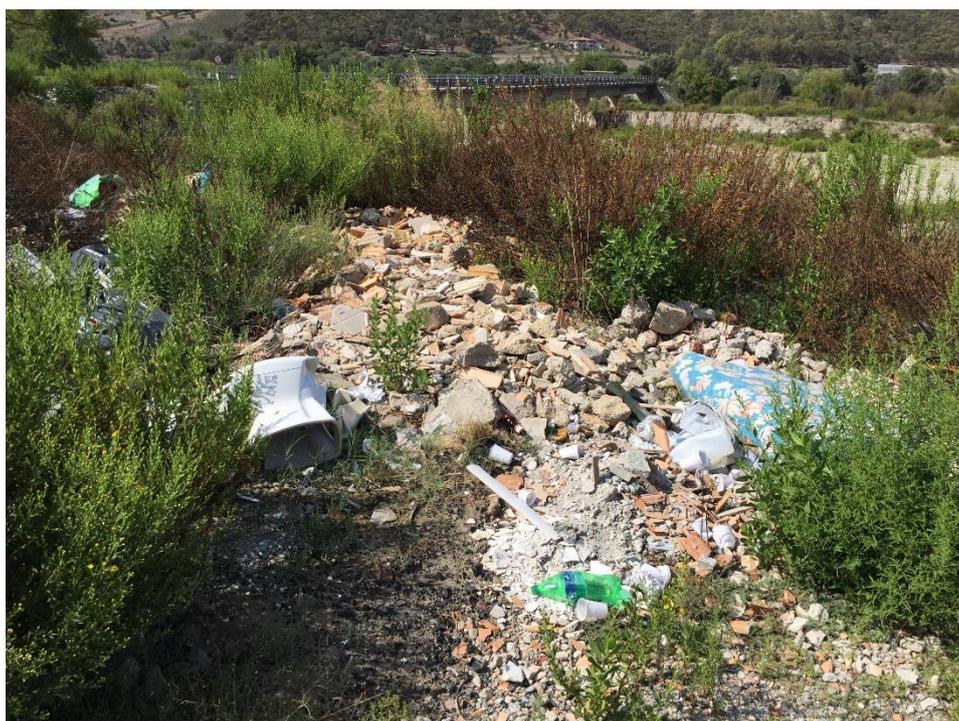
Foto 4: Rifiuti sparsi (24/09/2018)

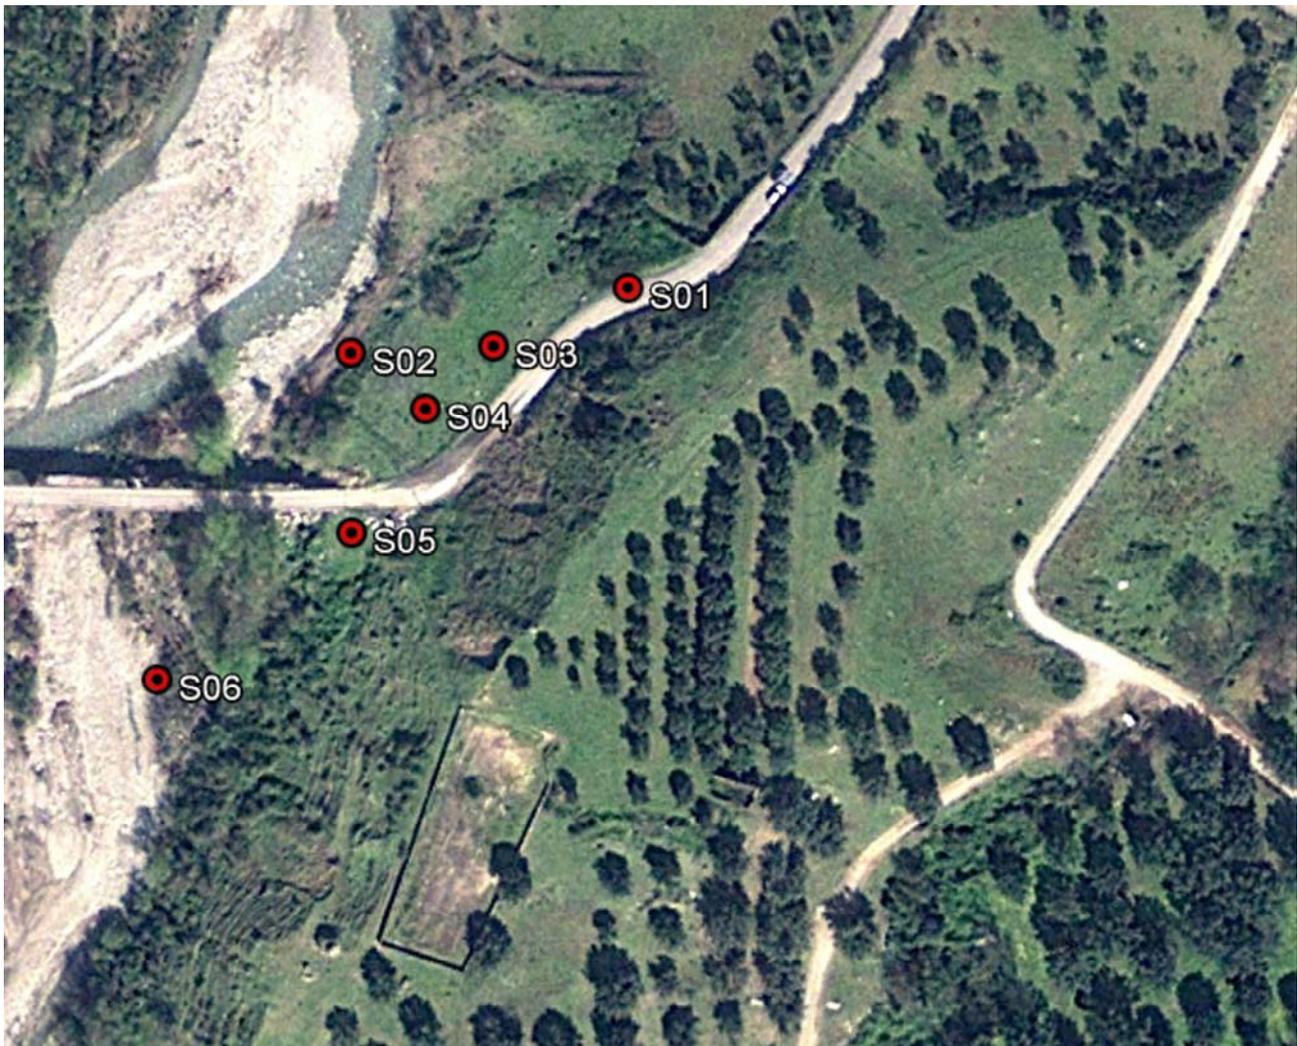
Tali carotaggi sono evidenziati nella figura:

Figura 2: Carta con i carotaggi su immagine satellitare del 2010 (GoogleHeart)

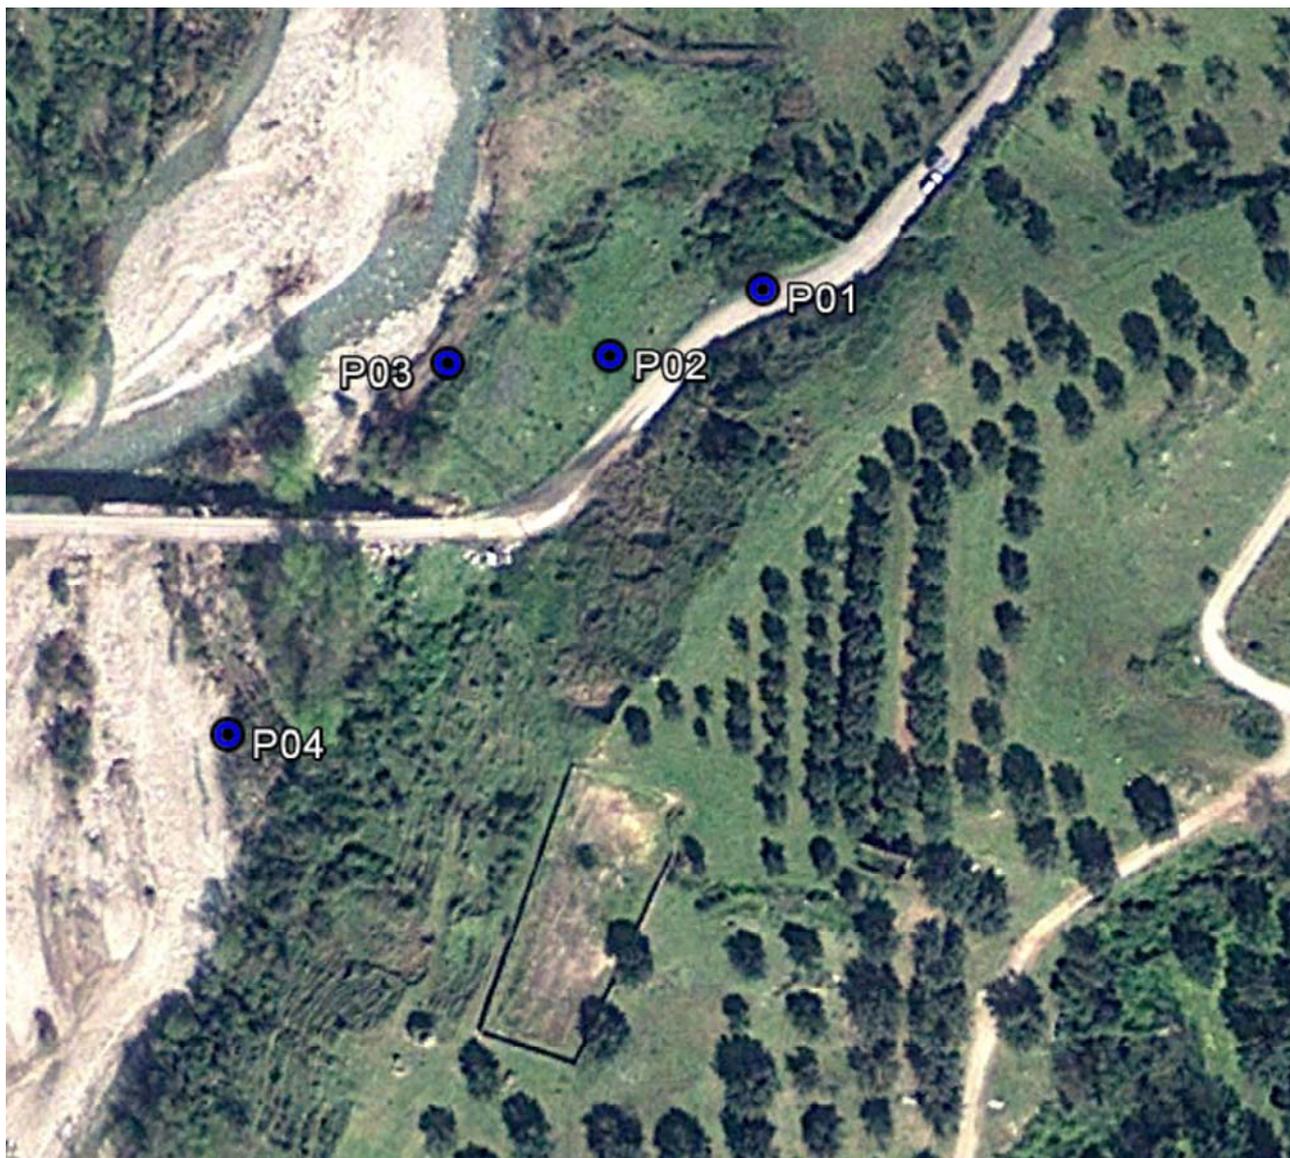
Mentre i piezometri sono di seguito rappresentati.

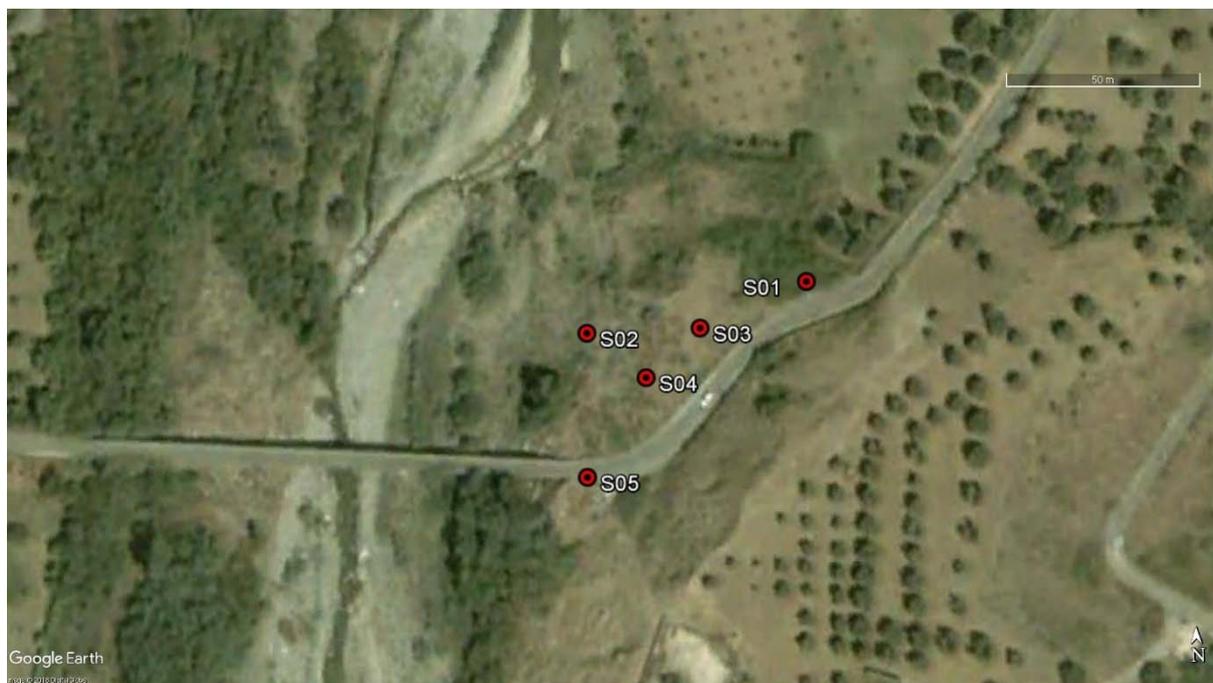
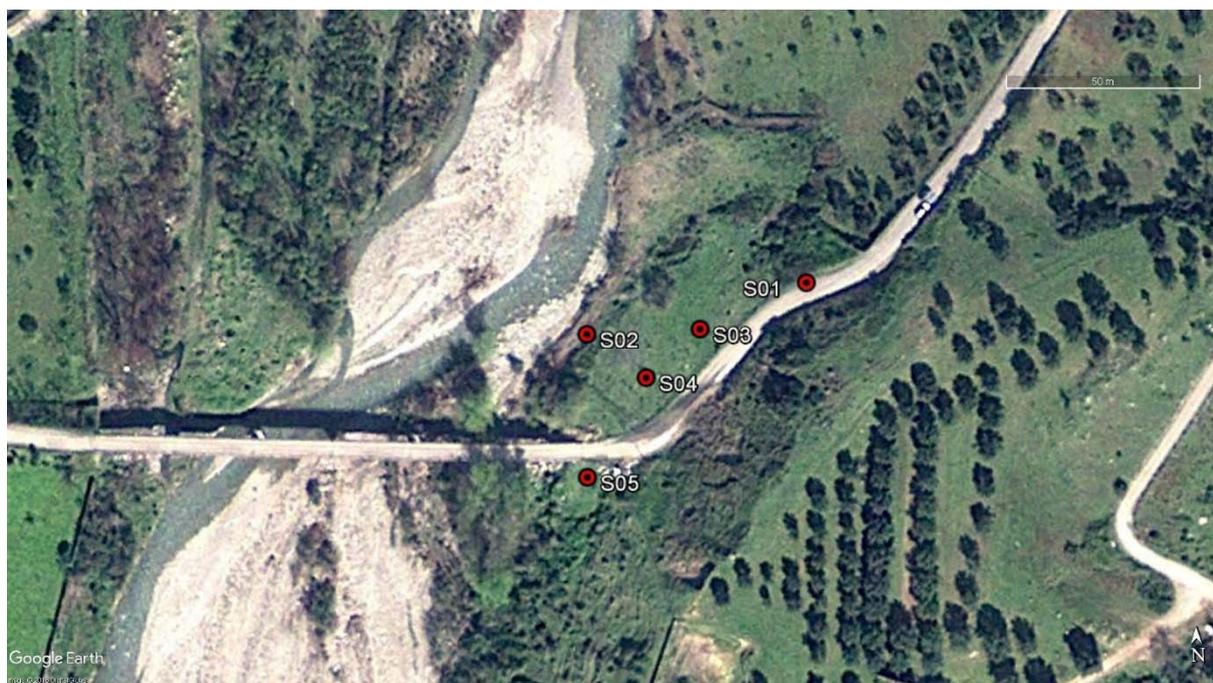
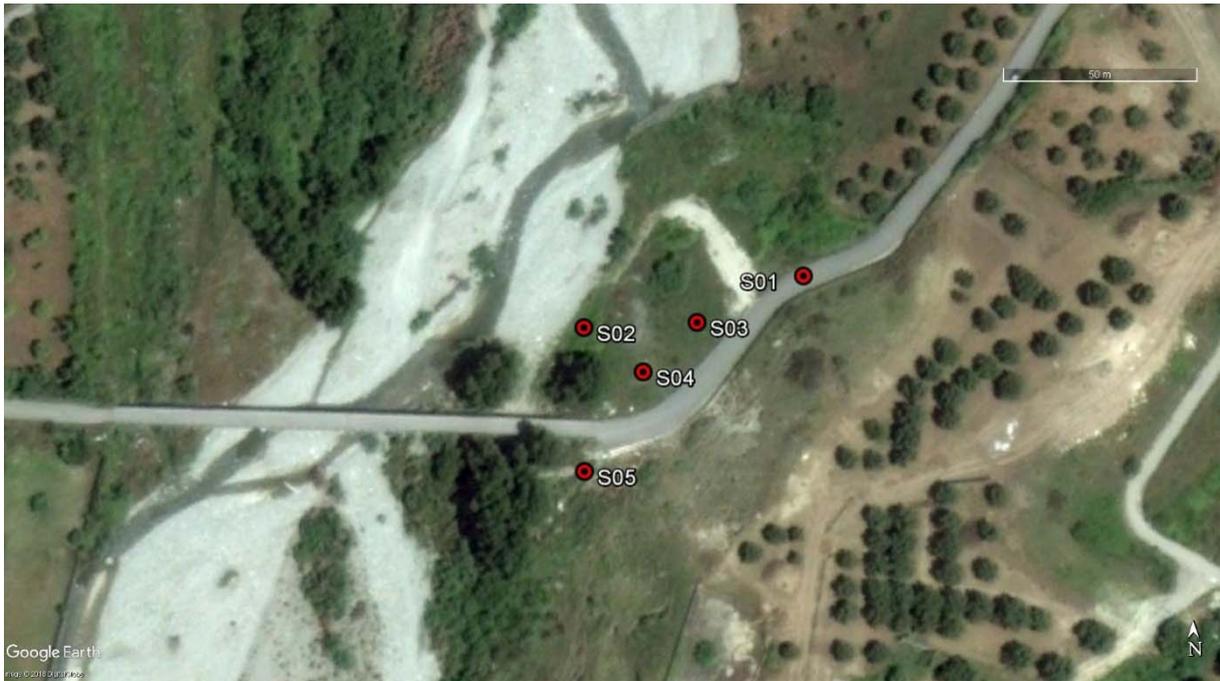
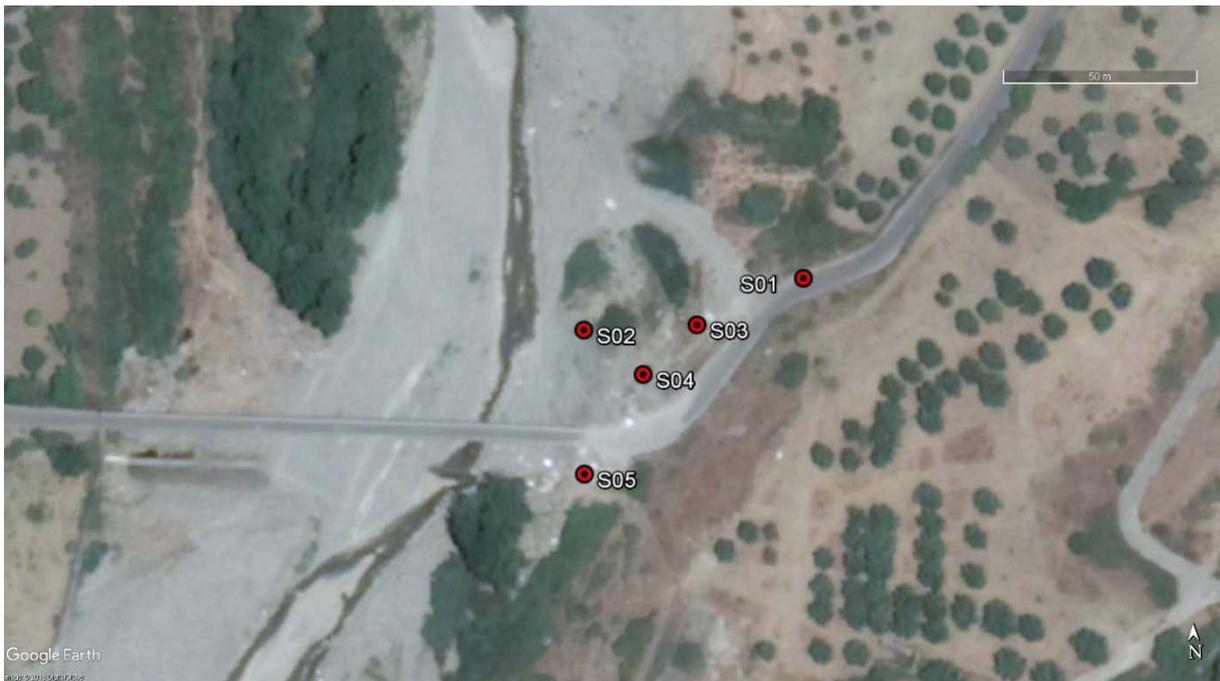
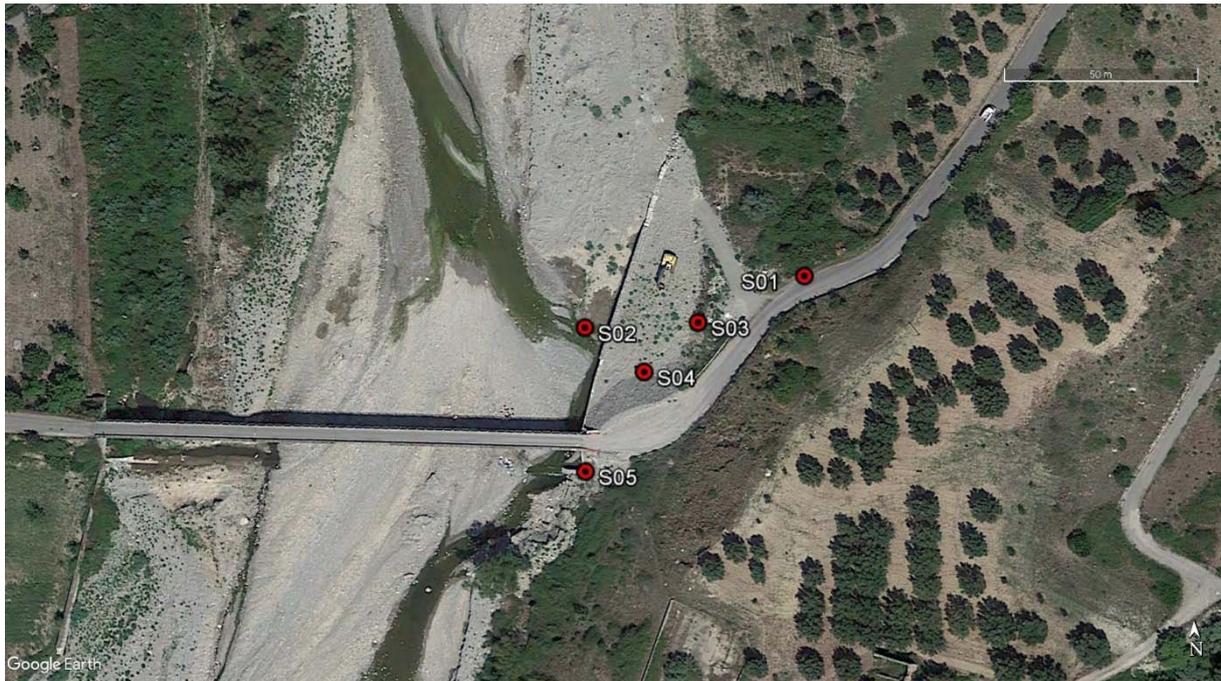
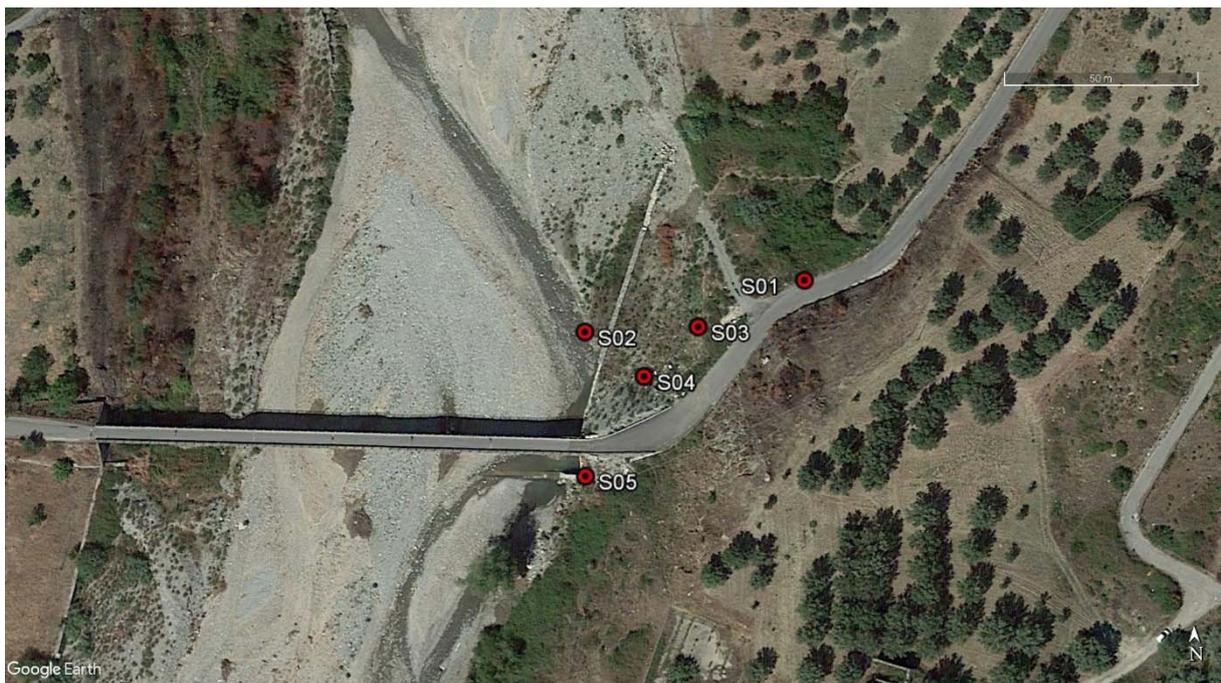
Di seguito alcune immagini da cui si evince l'evoluzione del sito, considereremo i carotaggi come punti di riferimento.

È evidente che nel 2013 c'è stato un evento tale da modificare il letto della fiumara, facendolo spostare più verso l'argine sinistro in corrispondenza del ponte, e probabilmente c'è stato anche un trasporto e dilavamento di materiale proprio nell'area di studio.

Sono scomparsi gli alberi e l'area è completamente ricoperta da ciottoli.

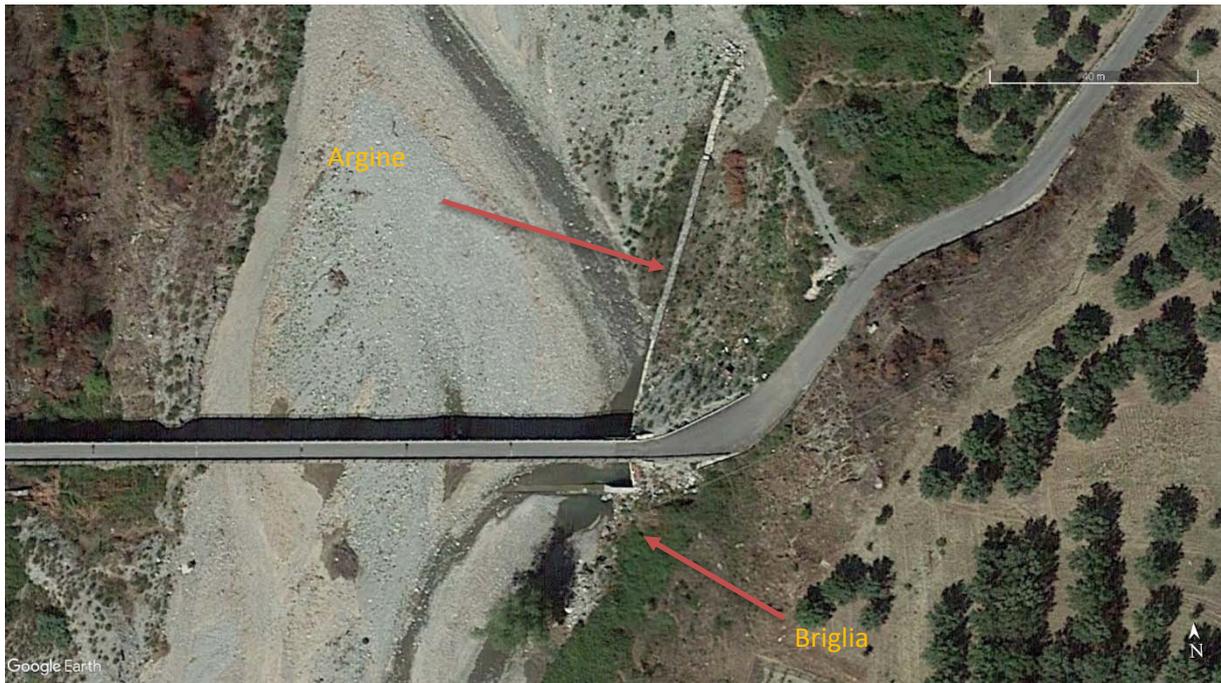
Successivamente a partire dal 2015 ci sono stati degli interventi di sistemazione fluviale che hanno riguardato la creazione di un argine (gabbionate) e di una briglia.

Figura 9: Interventi di officiosità idraulica

In particolare, la briglia ha cambiato totalmente la morfologia del luogo, da cui prima si accedeva tramite un declivio e si giungeva in uno spiazzo fatto di arbusti e ciottoli e sabbia, mentre ora è tutto in cemento ed inaccessibile e c'è direttamente la fiumara.

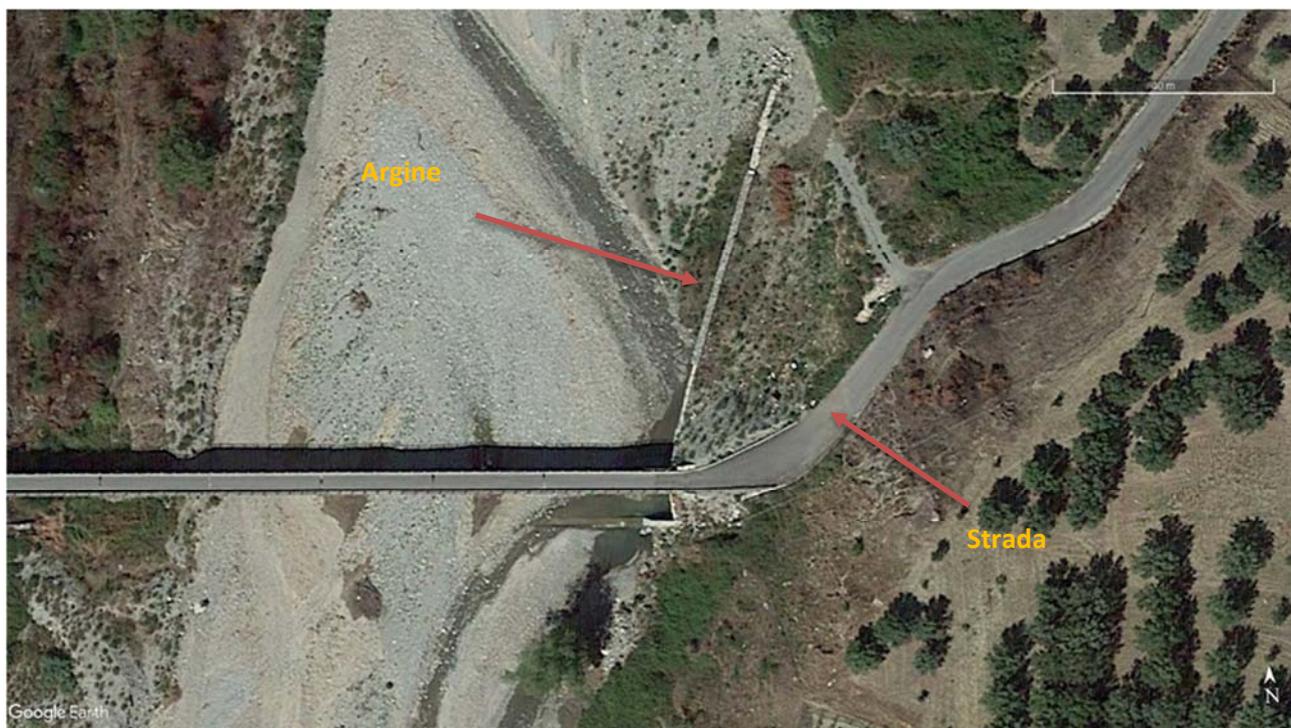
Apparentemente il cumulo è più confinato tra la strada e l'argine, non lo è nella parte a Nord, visto che si sono notati degli sversamenti di materiale lungo la stradina sterrata di accesso verso l'alveo.

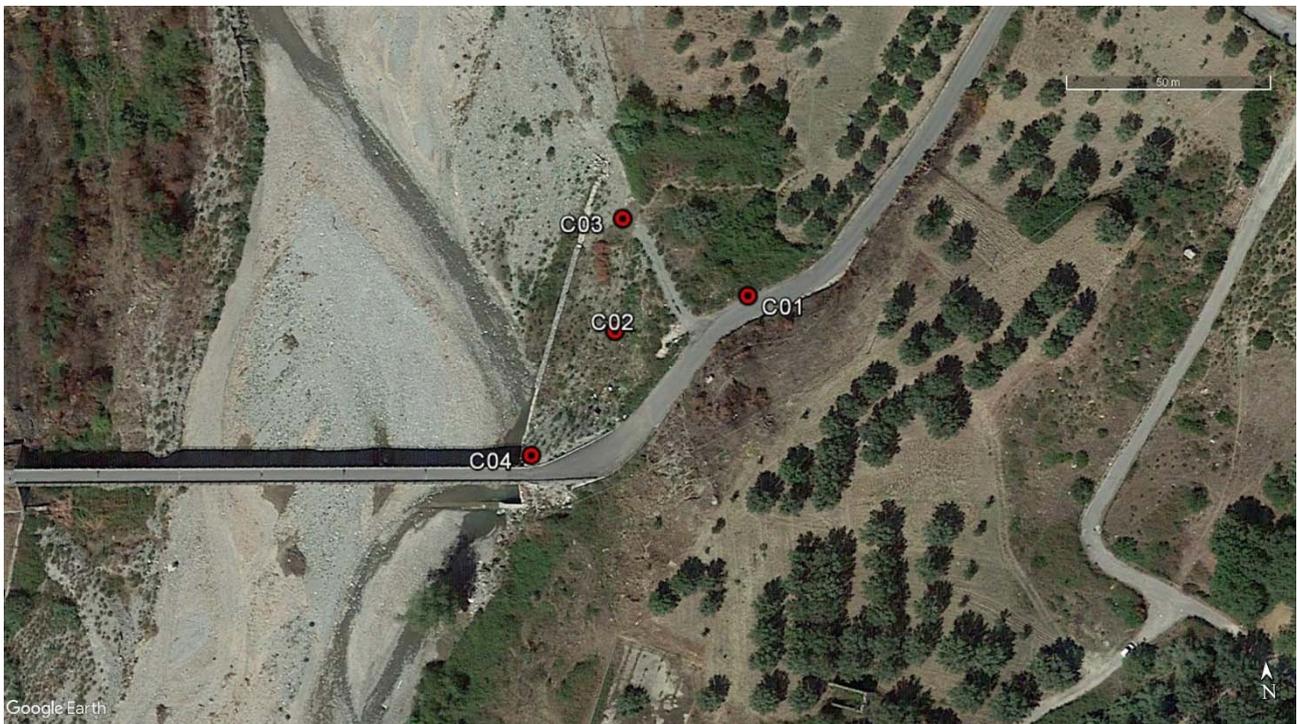
Figura 10: proposta carotaggi

- Comparto terreno:
 - Carotaggio (C1) in corrispondenza del P1 con prelievo di un campione di terreno nel primo metro per analisi dell'Arsenico e dello Stagno;

- 1 carotaggio (C2) nel corpo discarica per campionare sia il rifiuto come tale (pericolosità e test di cessione) sia il terreno di fondazione dei rifiuti (tutti gli analiti per capire come è la situazione attuale);

- 1 carotaggio subito prima il fronte della discarica (C3) a nord con prelievo di 3 campioni di terreno (primo metro, intermedio e fondo) su tutto il set analitico;

- 1 carotaggio (C4) in corrispondenza del piezometro P2, tre campioni (primo metro, intermedio e fondo) su tutto il set analitico per delimitare l'area a sud. prelievi di top soil nella zona più a sud nei pressi dell'altra incisione in cui sono stati rinvenuti rifiuti nel sopralluogo del 30/07/2018, visto che è una zona non considerata nel vecchio piano di caratterizzazione e di cui non abbiamo informazioni.

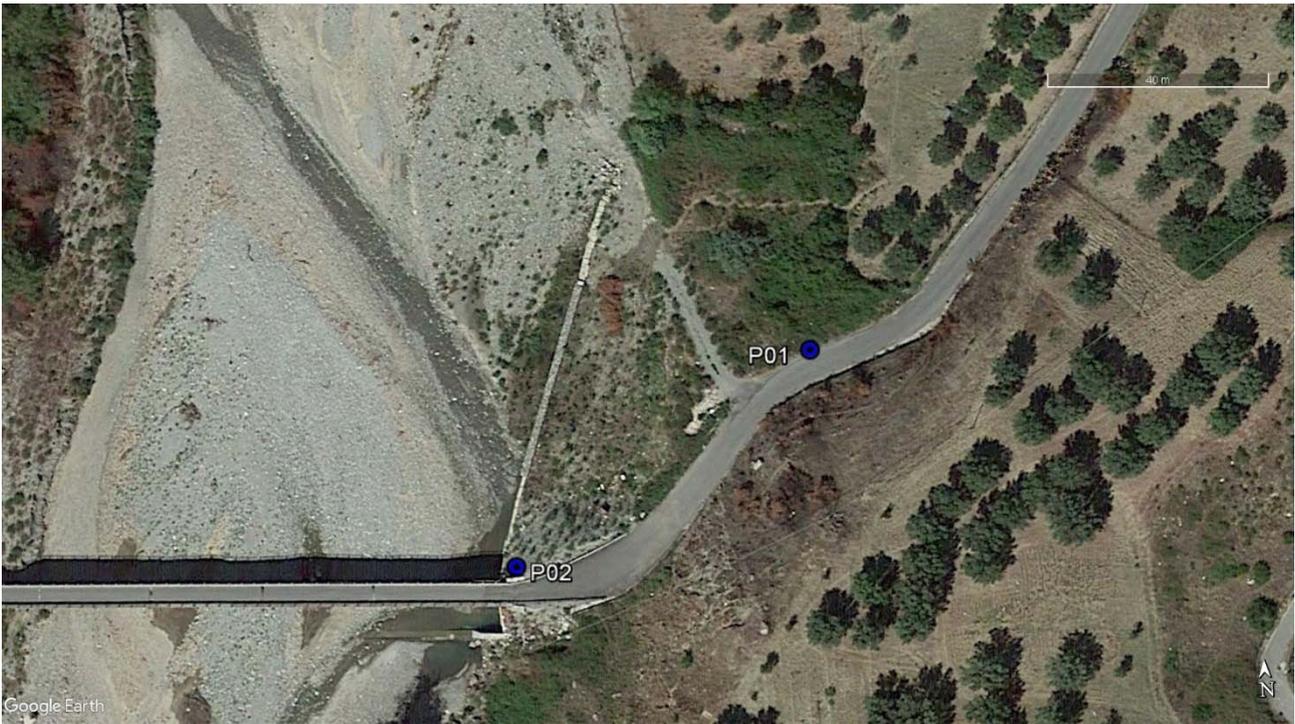
Figura 11: Proposta piezometri

- Comparto acqua:
 - 1 piezometro (P1- 8 metri) in corrispondenza di quello effettuato nel 2009, per conferma della presenza dei solfati;
 - 1 piezometro di valle (P2 – 5 metri) in corrispondenza del ponte (analiti da ricercare solfati)
